江戸城の石垣

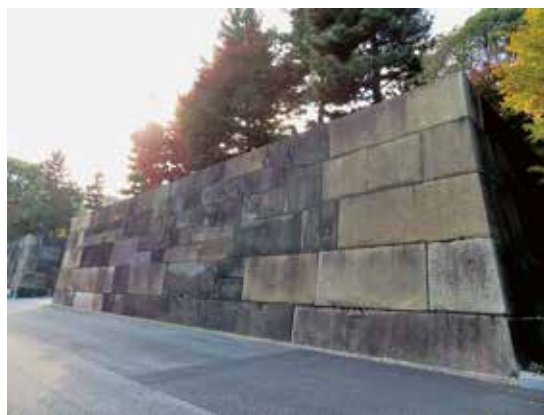
写真1
中之門の石垣
本丸への正式な入口、
江戸城内で最大級の石を使用

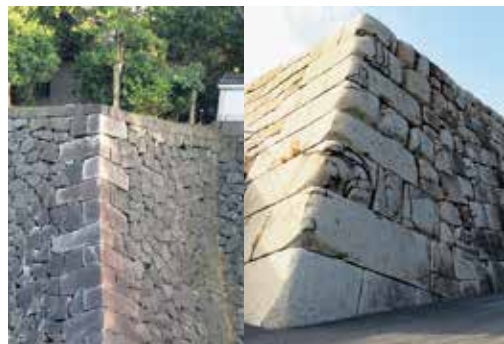
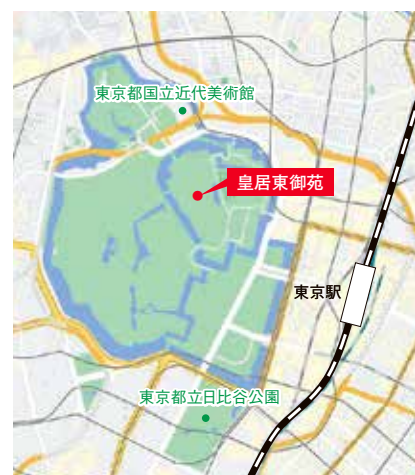
写真2：左：北桔橋の石垣、右：天守の石垣(南東隅)

積み方のなかでも、最も発展した隅石(石垣の隅角部)の積み方である「算木積(さんきづみ)」に着目する。算木積は、直方体に成形した石を長辺と短辺を互いにかませ重さを分散させることにより石垣の強度を増す。築造時期による精度の違いは顕著に現れる。例えば、江戸初期(慶長期)北桔門の石垣(写真2左)は、技術が発展途上であるのに対し、天守台は、明暦の大火の後の江戸中期万治2年(1659年)に最高峰の技術を持つ加賀前田家により積まれた一級品で精度が高い。南東隅(写真2右)は幕末の火災で石が欠けたものの北東隅は完存し、日本一と言っても過言ではない形姿の美しさに目を奪われる。天守台の全貌は、昨年9月に公開された寛永期の天守の復元模型(1/30)で確認出来る。
